**ZEMİN SIVILAŞMASI VE FAYLANMAYA BAĞLI YER DEĞİŞİMLERİNİN  
HAVA FOTOĞRAFLARI YARDIMI İLE TESPİTİ  
(DETERMINATION OF GROUND DEFORMATION INDUCE BY LIQUEFACTION  
AND FAULTING THROUGH AERIAL PHOTOGRAPH)**

**Veysel Okan ATA<sup>1</sup>, Oktay AKSU<sup>1</sup>, Özcan BİRCAN<sup>1</sup>, Ömer AYDAN<sup>2</sup>, Hasan KOCA<sup>3</sup>  
Murat KARAKAYA<sup>4</sup>,**

<sup>1</sup>Harita Genel Komutanlığı Fotogrametri Dairesi, Ankara

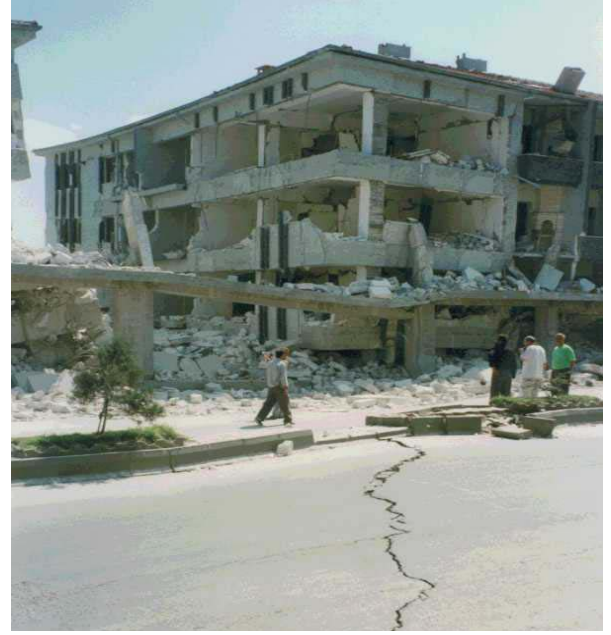
Şekil 5.4. Sakarya Şehir Merkezindeki Ölçüm Alanları ve Deprem Nedeniyle Oluşan Hasarlar

Sakarya şehir merkezinde gerçekleştirilen ölçülerden elde edilen hareket vektörleri faylanma nedeniyle oluşan ve çoğunlukla doğu-güneydoğu yönünde gelişen bir yapıya sahiptirler. Bununla birlikte düşey yönde görülen hareketler ise faylanma ile birlikte sınılaşmanın da etkili bir faktör olarak ortaya çıktığını göstermektedir /11/ (Şekil 5.4).

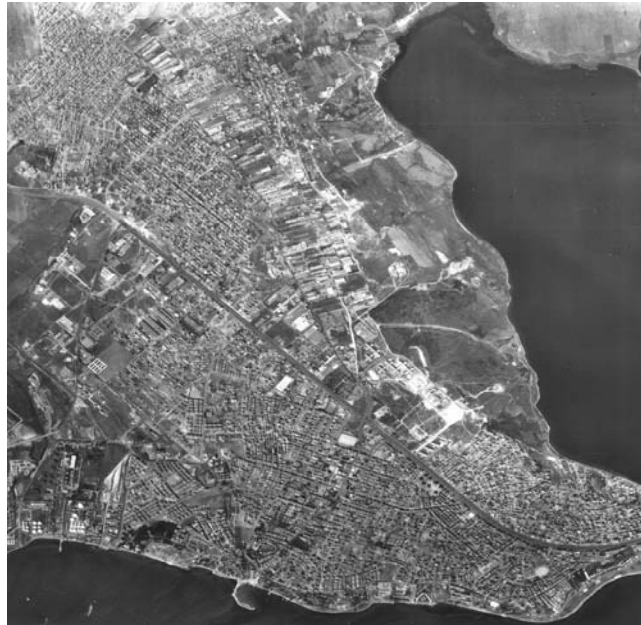
Şekil 5.5. Avcılar Bölgesinde Ölçüm Yapılan Alana Ait Hava Fotoğrafı Görüntüsü

Dördüncü adımdaki ölçüler ise Avcılar-İstanbul bölgesinde gerçekleştirilmiştir. Daha önceden de ifade edildiği gibi, buradaki amaç sadece deprem nedeniyle değil, aynı zamanda depremden önce ve tarihsel süreç içerisinde gerçekleşmiş yer değişimlerini tespit etmektir. Bu ölçülerde dört farklı tarihte ve ölçekte alınmış hava fotoğrafları kullanılmıştır (Şekil 5.5).
