ZEMİNLERDE SIVILAŞMAYA VE FAYLANMAYA BAĞLI YER DEĞİŞTİRMELERİN YÖN VE BÜYÜKLÜKLERİNİN FOTOGRAFETRİK YÖNTEMLERLE BELİRLENMESİ

Bu çalışmada, 1999 Kocaeli Depremi öncesinde ve sonrasında çekilen hava fotoğrafları kullanılarak zemin sivilaşması ve faylanmaya bağlı olarak Sapanca Gölü çevresinde (Sapanca Oteli, Eşme Bölgesi ve gölün batısı) zeminde meydana gelen yer değıştirmelerin yönleri ve büyüklükleri belirlenmiştir.

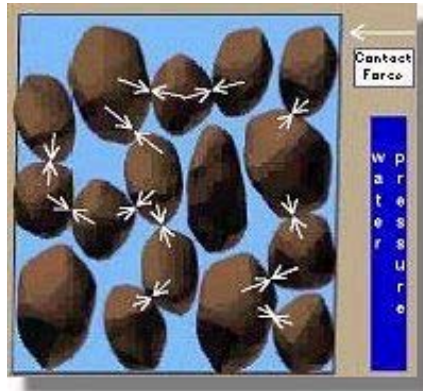
Şekil 2. Zemin tanelikleri; okların uzunluğu zemin parçaları arasındaki bağlantı gücünü göstermektedir. Su basıncı azaldıkça bağlantı gücü artmaktadır.

Sonuçta oluşan hacimsel küçülme eğer su drenajı yoksa tanelikler arasındaki boşluk suyu basıncının artmasına neden olur. Eğer boşluk suyu basıncı, etkin gerilmenin sıfıra ulaşacağı şekilde yükselirse, gözenekli zemin geçici olarak bir sıvı gibi hareket eder (Şekil 2). İşte bu oluşum sıvılaşma olgusu olarak tanımlanmaktadır [3].

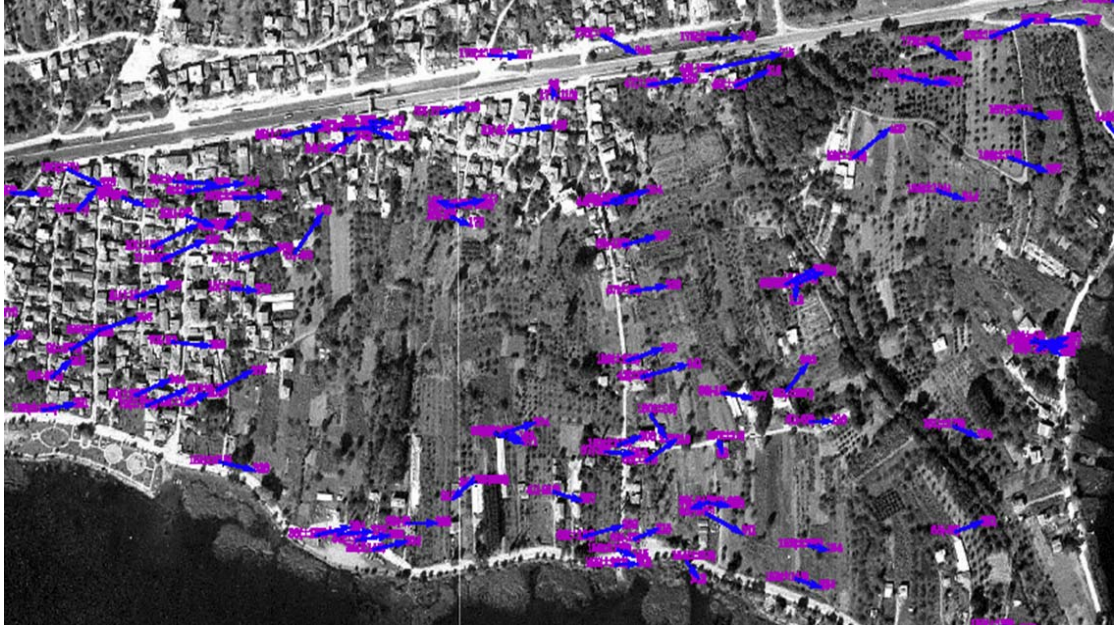
Şekil 6. Eşme bölgesinde yapılan ölçülerden elde edilen hareket vektörleri
