Havalimanlarında Yapısal Değişimlerin PSInSAR Tekniği ile Belirlenmesi: İstanbul Havalimanı Örneği

(Detection of Structural Movements with PSInSAR Technique at Airports: A Case Study of Istanbul Airport)

Nur YAĞMUR^{*1,2}, Nebiye MUSAOĞLU¹

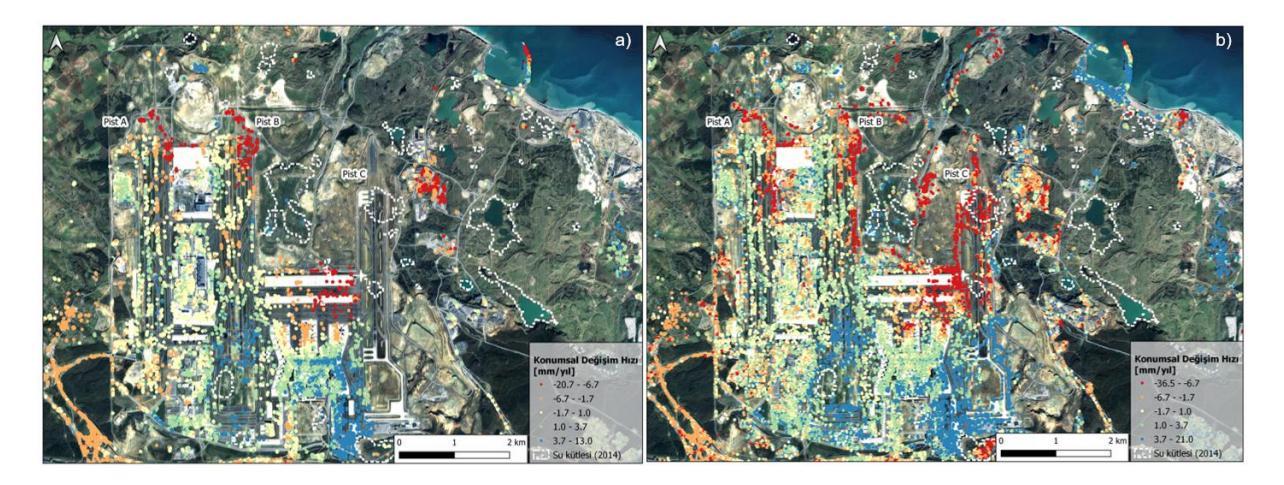
Şekil 5. a) Kasım 2018-Kasım 2021 zaman aralığında 186 SAR görüntüsünden elde edilen PSI konumsal değişim hızı haritası, b) Temmuz 2020-Kasım 2021 zaman aralığında 85 SAR görüntüsünden elde edilen konumsal değişim hızı haritası

Şekil 5'te kırmızı renkle gösterilen PS noktaları UBD yönünde negatif yönde yüzey (oturma) hareketini gösterirken, mavi renkle gösterilen noktalar ise pozitif yönde yüzey hareketini ifade etmektedir. Sarı, turuncu ve yeşil renkle gösterilen noktalar ise stabil hareketleri ifade etmektedir.

Elde edilen sonuçlara göre analizin gerçekleştirildiği 3 yıllık süre zarfında (Şekil 5a) UBD yönünde 20.7 mm/yıl konumsal değişim hızına varan oturmaların olduğu ve 13 mm/yıl konumsal değişim hızına varan pozitif yönde yüzey hareketinin olduğu tespit edilmiştir. Terminal binasının kuzeye bakan üst bölgesinde oturma eğiliminde bir hareket tespit edilirken, terminal binasının çatısında ve güneye bakan alt bölgesinde pozitif yönde kabarma eğiliminde bir hareket tespit edilmiştir.

Havalimanında meydana gelen zemin hareketlerinin tespit edilebilmesi amacıyla yükselen yörüngede alınan 186 Sentinel-1 uydu görüntüsüne PSI yöntemi uygulanmıştır ve sonuçlar UBD yönünde elde edilmiştir. İstanbul Havalimanı 29 Ekim 2018 tarihinde kullanıma açıldığından tarih aralığı Kasım 2018-Kasım 2021 olarak belirlenmiştir. Kullanıma açıldığında sadece A ve B pistleri hizmet veren havalimanına. Temmuz 2020'de C pisti de tamamlanarak dahil edilmiştir. Ancak PSI zaman serisi yönteminde, inşaat alanları sabit saçıcı noktaların kısmen veya tamamen kaybedilmesine sebep olduğundan (Crosetto ve diğerleri, 2016) ve zaman serisi analizinin kapsadığı zaman aralığında C pisti inşaat halinde olduğundan bu piste ait konumsal değişim bilgisi ayrıca elde edilmiştir. Elde edilen değişim haritaları Şekil 5'te verilmiştir.

Şekil 5b'de verilen C pistindeki yüzey hareketlerinin tespiti için gerçekleştirilen çalışma sonucunda ise konumsal değişim hızı UBD yönünde -30 mm/yıl ve 21 mm/yıl aralığında değişmektedir. C pistinde oturma/negatif yönde hareketin olması ve bu hareketin özellikle dolgu malzemesi ile ıslah edilen sulak alanın olduğu bölgeyle kesişmesi de dolgu malzemesinin oturma eylemini gerçekleştirdiğinin bir göstergesidir. Analizin gerçekleştirildiği 1,5 yıllık süre zarfında pist üzerinde 10 mm'ye varan oturma hareketi tespit edilmiştir.

İstanbul Havalimanı'nda meydana gelen değişimlerin dolgu alanları ile ilişkisini incelemek amacıyla havalimanı inşaatına başlanmadan önce 2014 Temmuz ayında alınan Landsat-8 uydu görüntüsüne NDWI uygulanmış ve elde edilen sulak alan sınırları Şekil 5'te verilen konumsal değişim haritası üzerinde beyaz kesikli çizgiler ile gösterilmiştir. Elde edilen sonuçlara göre iki sulak alanın ıslah edilip doldurulmasıyla C pistinin inşa edildiği belirlenmiştir. Ayrıca B ve C pistinin arasında ve terminalin kuzeyinde yer alan bölgenin, önceden sulak alanı olduğu tespit edilmiştir. 73 ha alana sahip olan sulak alanın ıslah edildiği ve dolgu malzemeleriyle yok edildiği belirlenmiştir. Bu bölgeye yakın olan pistlerde negatif yönde yüzey hareketi tespit edilmiştir. Yağmur ve diğerleri (2022) tarafından Kasım 2018-Mart 2021 zaman aralığı için hem PSI hem de SBAS yöntemleri ile gerçekleştirilen yapısal değişim analizi sonuçlarında da hem belirtilen bölgede hem de çevresinde oturma eğilimi tespit edilmiştir. Kasım 2018-Kasım 2021 zaman aralığının ele alındığı bu çalışmada ise yüzey hareketinin sonraki 6 aylık periyotta yavaşladığı yüzey hareketlerine ilişkin zaman serileriyle tespit edilmiştir. Bu amaçla, Şekil 6'da siyah dairelerle gösterilen alanlar için yüzey hareketleri zaman serileri ile gösterilmiştir.

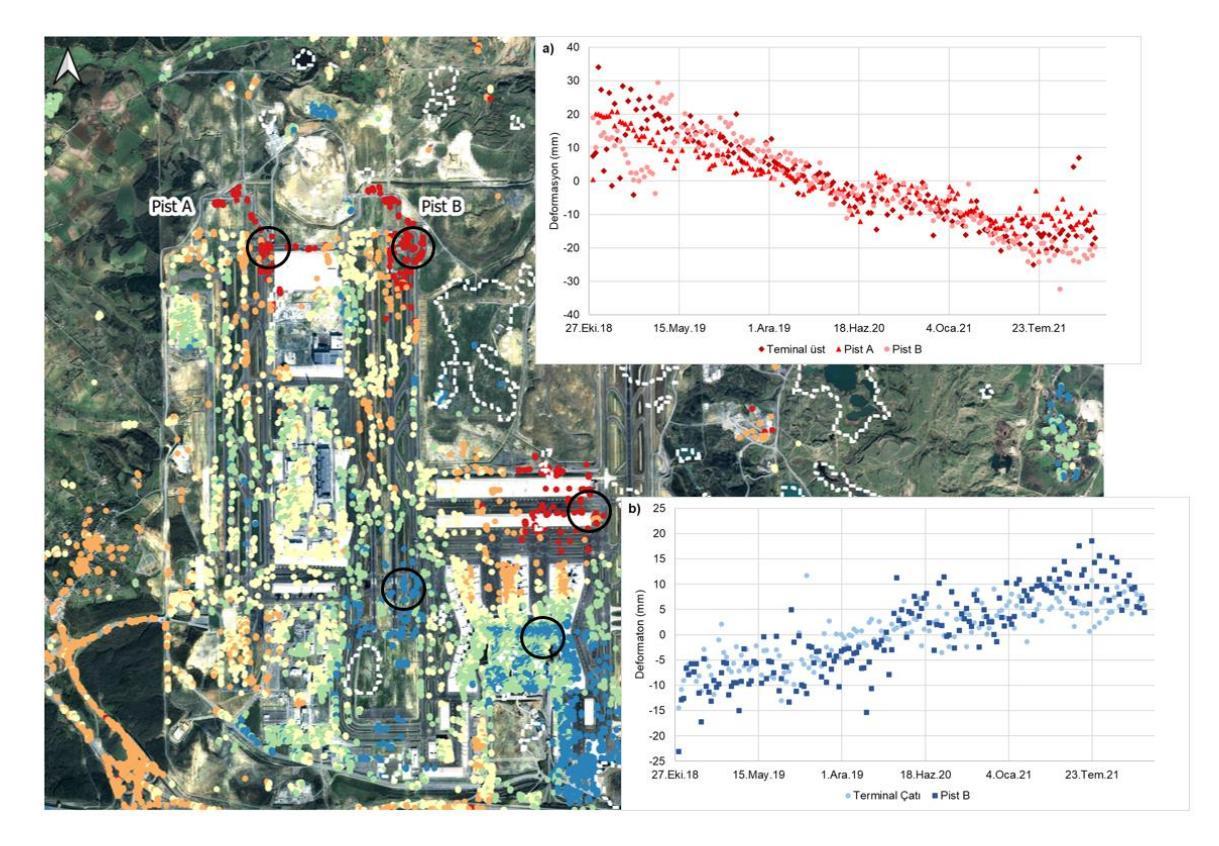
Şekil 6. Kasım 2018-Kasım 2021 zaman aralığında elde edilen deformasyon haritasına göre siyah dairelerle gösterilen alanların negatif (a) ve pozitif (b) yönde yüzey hareketlerine ilişkin zaman serileri.

Zaman serisi grafikleri de yüzey hareketlerinin tipine ve rengine göre kırmızı-negatif ve mavipozitif konumsal değişim hızı seklinde renklendirilmiştir. Şekil 6a'da verilen ve A ve B pisti ile terminal binasının kuzey bölgesi için çizilen zaman serisinde negatif yönde yüzey hareketi pistlerde 30 mm'yi bulurken terminal binasının kuzey bölgesinde 20 mm'ye varmaktadır. Şekil 6b'de verilen ve B pistinin güney bölgesi ile terminal binasının çatısı için çizilen zaman serisinde pozitif yönde yüzey hareketi pistte 20 mm'ye ulaşırken, terminal binasının çatısında 10 mm'ye ulaşmaktadır.
